## PROBLEM SOLVED™ PAPER

SOLUÇÃO Martin® Tracker™

INDÚSTRIA Cimento/ Brennand Cimentos

Desalinhamento severo na zona de carregamento diminui a segurança e aumenta períodos de inatividade

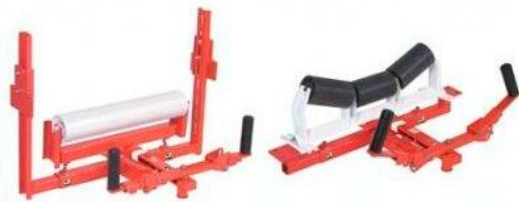
A fábrica da Brennand Cimentos, na Paraíba, sofreu graves problemas de desalinhamento na zona de carga do transportador de calcário da empresa. A correia de 36 polegadas (914 mm) que transportada 550 tph (500 toneladas) entrou em contato com os componentes do sistema, fazendo com que a borda se desalinhasse e rasgasse, reduzindo sua largura útil. O sistema de alinhamento existente não era suficientemente forte para lidar com o desalinhamento. Uma inspeção completa do sistema realizada pelos especialistas da Martin Engineering revelou que a correia começou a desalinhar seis metros antes da zona de carga, fazendo com que a carga fosse carregada pra fora do centro. Comprometendo a segurança no local de trabalho e aumentando o potencial de um incêndio na correia, o problema levou a um tempo de inatividade para substituição da correia - acessório mais caro do transportador -, o que aumentou o custo de operação e reduziu a produção da planta.

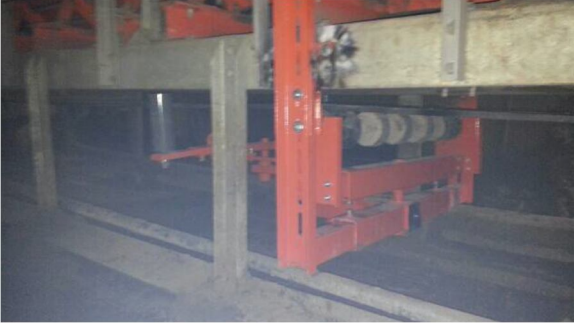
Desde a instalação, a correia permaneceu centralizada, sem sofrer nenhum dano de borda ou rasgo de qualquer tipo, e não houve tempo de inatividade devido ao desalinhamento. O equipamento criou um local de trabalho mais seguro e reduziu o custo de operação, o mesmo tempo que aumentou a produção. "Estamos muito satisfeitos com o desempenho do equipamento e nos sentimos mais seguros com a correia alinhada e protegida", disse o gerente da planta. "Também estamos avaliando soluções adicionais Martin para outras seções do transportador".
