# PROBLEMA RESOLVIDO™

**INDÚSTRIA:** Cimento

**LOCAL:** Paraíba, Brazil

**SOLUÇÃO:** Alinhador Martin® V-Plow

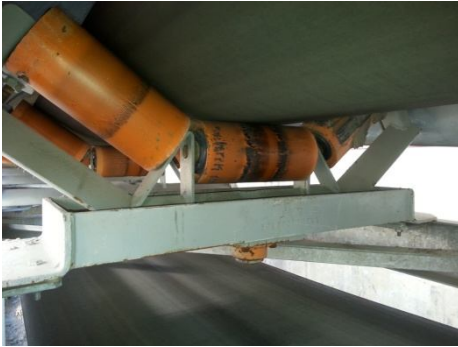
Uma cimenteira localizada na Paraíba, fabrica cimento para diversas aplicações, incluindo concreto de secagem rápida e materiais de alta resistência para componentes pré-moldados. A planta sofria com problemas de material fugitivo gerando acúmulo de material ao lado do transportador que transporta 1000 toneladas de calcário por hora. O derramamento ocorria no lado inferior da correia durante seu retorno, e o material ficava preso entre a polia e a correia. O problema causava o desgaste prematuro da correia, bem como seu desalinhamento, e danificava a polia.

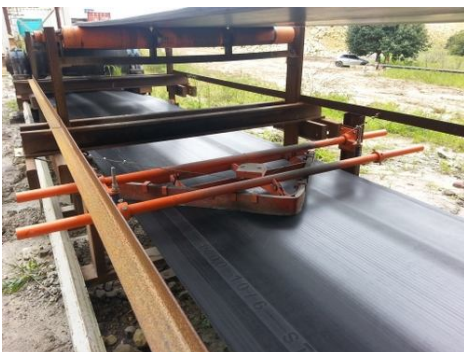
A correia, que possui 900 metros está operando com a velocidade projetada, e o limpador V-Plow está removendo o material antes que ele possa chegar à polia traseira. A correia, que custou aproximadamente US \$ 800 por metro, teve aumento significativo de sua vida útil. Os envolvidos no projeto relatam que estão extremamente satisfeitos com a solução da Martin Engineering, e que a correia está protegida, o problema de desalinhamento foi resolvido e eles não precisam mais parar o transportador para remover o material preso na polia, o que proporciona economia, manutenção reduzida e menor tempo de inatividade.
