PROBLEMA RESOLVIDO™

SOLUÇÃO: Martin® Arcoplate™
INDÚSTRIA: Minério de Ferro
LOCAL: Minas Gerais - Brasil

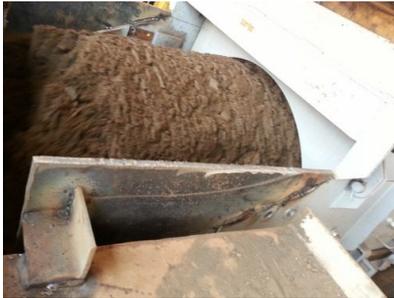
Um grande cliente produtor de minério de ferro enfrentava problemas com derramamento de materiais em um chute de transferência devido a perfuração e desgaste prematuro das chapas utilizadas. Para efetuar a troca das chapas desgastadas era necessário parar o equipamento, gerando perdas de produção e redução na disponibilidade do equipamento projetado para operar 24 horas por dia, 7 dias por semana e transportar 250 toneladas de material por hora. Os riscos de acidentes, o derramamento de material e as paradas não programadas tornaram esta condição inaceitável.

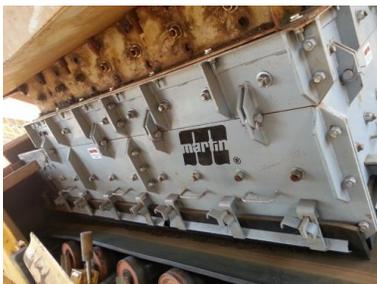
Após a instalação do chute modular revestido com Arcoplate™ o cliente constatou redução considerável no desgaste das chapas e o fluxo de material tornou-se mais eficiente. Apresentou até os dias atuais vida útil 3x superior aos revestimentos bi-metálicos aplicados anteriormente. Houve redução no número de paradas consequentemente diminuíram-se os riscos de acidentes e custos de mão-de-obra envolvidos, além de menor consumo de peças de reposição. “Estamos muito satisfeitos com os resultados, o desempenho do revestimento com chapas Arcoplate™, superou as nossas expectativas”, disseram funcionários da empresa. Desde a instalação as chapas não foram retiradas e a expectativa de vida útil é o dobro do já apresentado.
