PROBLEM SOLVED™ PAPER

ÇÖZÜMLERİ: ApronSeal™ Tekli Sızdırmazlık Lastiği, QC1™ Sıyırıcı XHD, Destek Barı, SQC2™ Sıyırıcı

ENDÜSTRİ: Enerji Üretimi

MÜŞTERİ: Türkiye'de Kömürle Çalışan Bir Enerji Santrali

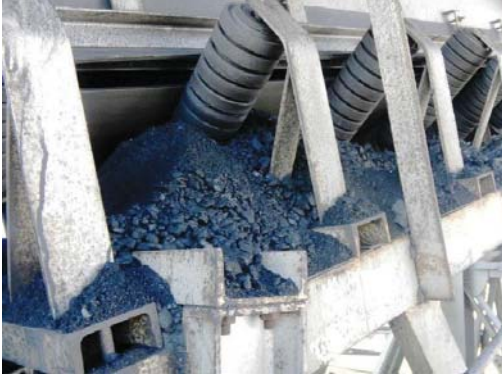
Türkiye'de kömürle çalışan bir enerji santrali, konveyör transfer yükleme noktasındaki toz ve dökülmeye ilgili sorun yaşıyordu.

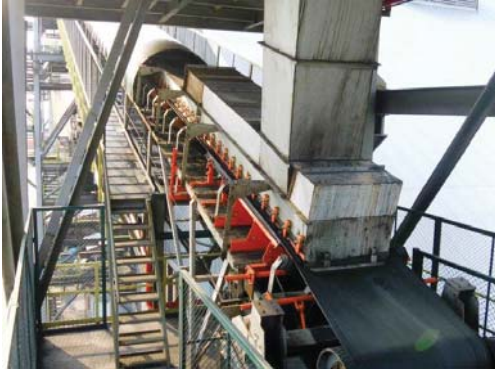
Martin Engineering, tasarımı değerlendirdikten sonra iyileştirme yapılabilecek çeşitli alanlar belirledi.

Martin Engineering, tasarımı değerlendirdikten sonra iyileştirme yapılabilecek birkaç alan belirledi. Martin, banttaki sarkmayı ortadan kaldırmak, bandın kenarlarını desteklemek üzere Martin® Destek Barları kullandı. Banda/şaseye zarar gelmesini önlemek ve dökülmeyi ortadan kaldırmaya yardımcı olmak için düşen malzemenin kuvvetini emmek üzere Martin® Darbe Barları kurdu. Martin® ApronSeal™ Sızdırmazlık Lastiği ise etkili bir sızdırmazlık sağlamak üzere servis gerektirmeden dökülmeyi önlemek için projeye eklendi.

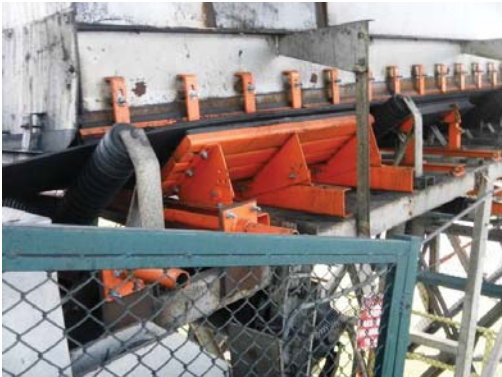
Tesis o zamandan beri tam kapasite çalışıyor.

Transfer noktası iyileştirmeleri toz ve dökülme sorunlarını ortadan kaldırdı ve tesis o zamandan beri tam kapasiteyle çalışıyor.
