# PROBLEM SOLVED™ PAPER

**ÇÖZÜM:** Martin® Hurricane Hava Şoku

**ENDÜSTRİ:** Altın Madeni

**BAŞLIK** Altın Madeni Operasyonunda Konveyör Şutu Tıkanmalarının Giderilmesi

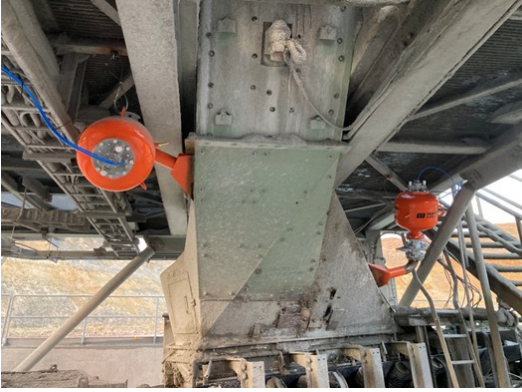
Altın madenlerindeki konveyör sistemleri, malzeme akışının sürekliliğini ve tesis performansını korumak için akış destek sistemlerine ihtiyaç duyar.

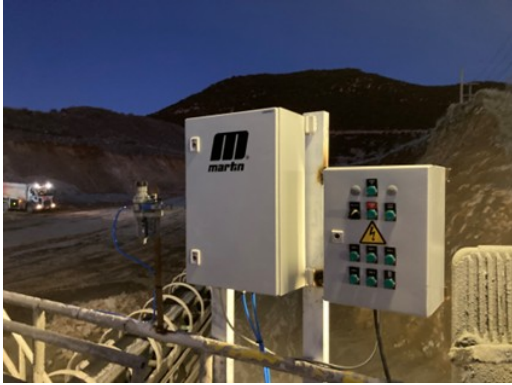
Martin® Hurricane Hava Şoku kontrol ünitesi, tıkanıklık giderme ihtiyacına göre patlatma zamanlamasının ayarlanmasına olanak sağlar.

Sahada gerçekleştirilen detaylı incelemenin ardından Martin Engineering teknik ekibi, şut üzerinde malzemenin yapışma ve birikme eğiliminin yüksek olduğu noktaları belirledi. Sorunun çözümü için bu noktalara yönelik Martin® Hurricane Hava Şoku Sistemi önerildi. Şuta kapalı devre konfigürasyonda iki adet hava şoku monte edildi. Sistem, belirli aralıklarla uyguladığı yüksek basınçlı hava patlamaları sayesinde malzeme birikiminin tıkanıklığa dönüşmesini önleyerek cevher akışının verimli şekilde devam etmesini sağladı. Tamamen kapalı sistem, otomatik çalışmaya olanak tanıyarak operatörlerin tehlikeli şut bölgelerine girmesi ihtiyacını ortadan kaldırdı ve güvenli, kesintisiz ve güvenilir malzeme akışı sağladı.

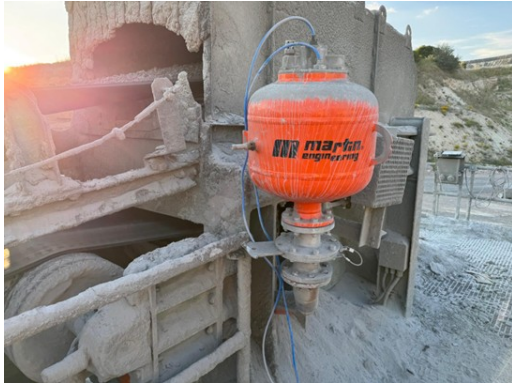
Kanıtlanmış performansın ardından Hava Şoku çözümü diğer transfer noktalarında da uygulandı.

Montajın ardından sistem kısa bir optimizasyon süreci boyunca izlendi ve şut geometrisine uyum sağlaması için küçük ayarlamalar yapıldı. Optimizasyonun tamamlanmasıyla birlikte malzeme birikmesi ve tıkanıklık sorunları tamamen ortadan kaldırıldı. Manuel temizlik ihtiyacı minimum seviyeye indirilerek yılda yaklaşık 600–700 saat işçilik tasarrufu sağlandı. Konveyör duruş sürelerinin önemli ölçüde azalmasıyla genel üretim verimliliği yaklaşık %2,5 arttı ve yılda yaklaşık 300.000 ton ek üretim gerçekleştirilebildi. Önlenen duruşlar sayesinde enerji kayıpları azaltılarak ölçülebilir enerji tasarrufu sağlandı ve CO<sub>2</sub> emisyonları 60 ton azaltıldı. Elde edilen başarılı ve kanıtlanmış performansın ardından aynı çözüm diğer transfer noktalarında da uygulandı.
