Kontrolle von flüchtigem Staub am Übergabepunkt des Kalksteinförderbands

Controlling fugitive dust at limestone conveyor transfer

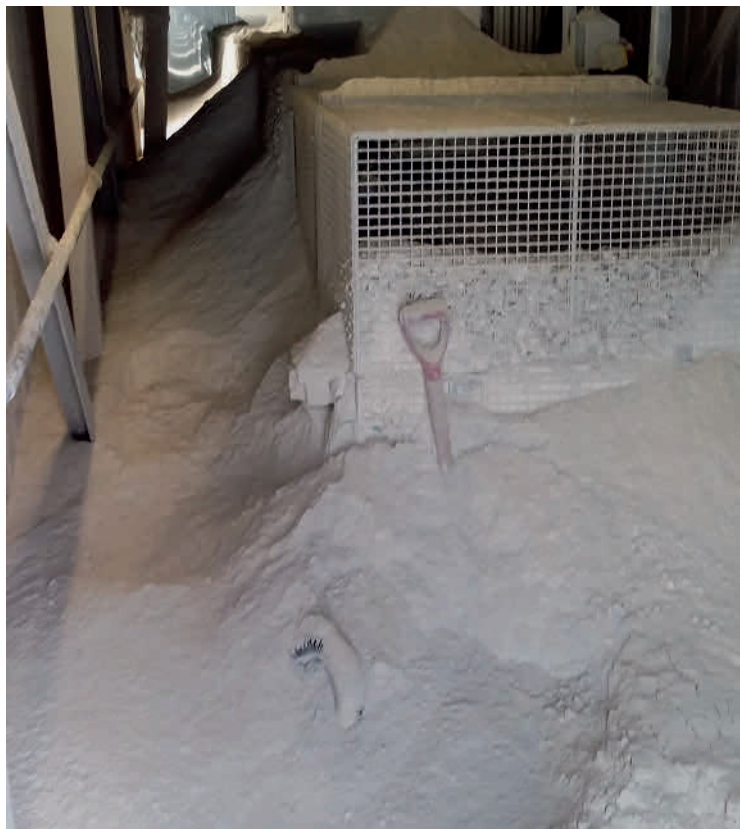
1 Hoch genug, um die Riemenscheibe zu verkapseln, stellen die vom Staub blockierten Laufbühnen eine potentielle Gefahr dar
Piled high enough to encapsulate the tail pulley, the dust blocked walkways, posing a potential hazard

fire hazard. Dust would also build up around the loading zone and encapsulate the tail pulley, eventually causing the belt to just slide over the built-up material rather than riding on the rollers, which fouled the return side of the belt and the face of the tail pulley. Fugitive material would travel freely throughout the long tunnel, piling up and restricting access for maintenance workers to address these issues.

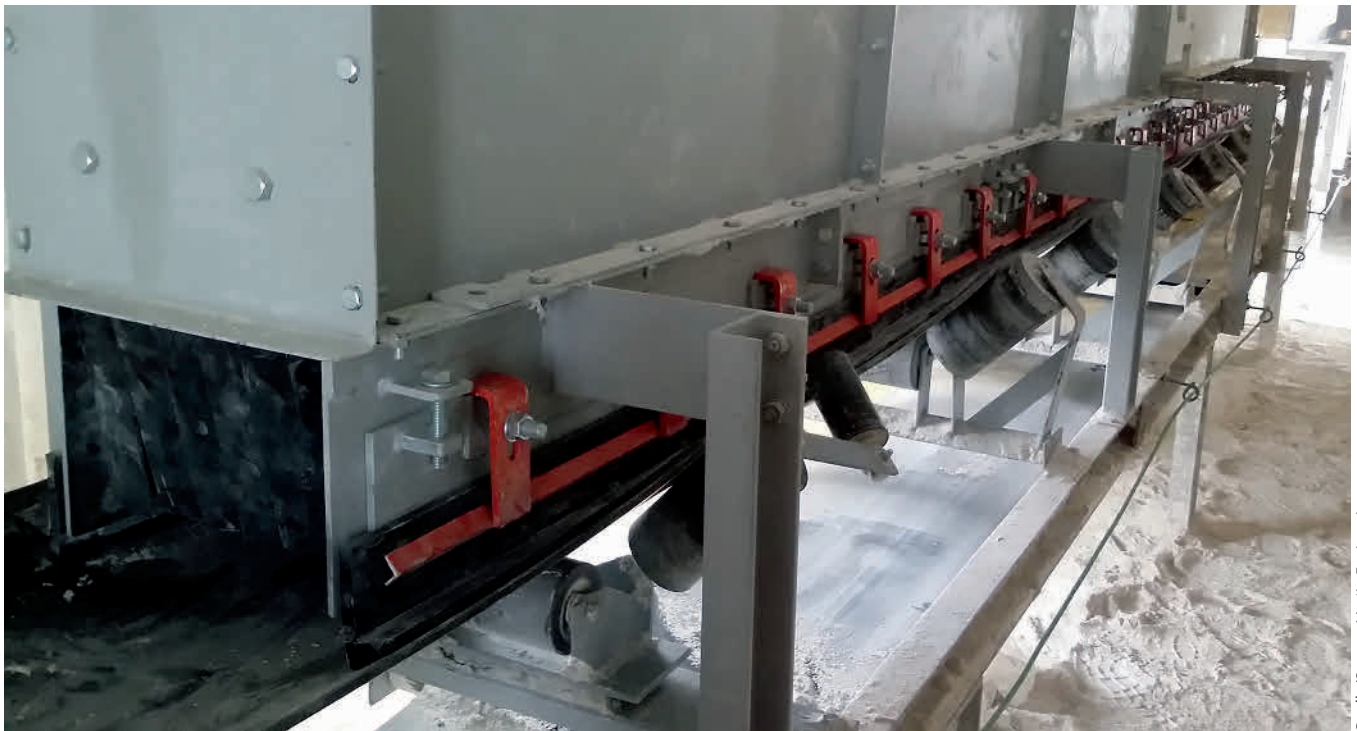
2 Die externe Verschleißplatte und die Seitendichtung helfen, eine Beschädigung der Schurrenwand zu verhindern
The external wear liner and apron seal help prevent damage to the chute wall

The plan included raising and lengthening the existing chute to create a more robust settling zone. Using 2.5 mt of steel, the contractor fabricated a 4-m-long chute extension and tail box. The overhaul integrated Martin® ApronSeal™ Double Skirting HD and an EVO® External Wear Liner to protect the chute wall and seal in the dust, with a series of dust curtains at the end. The new design raised the chute 102 mm from its previous position to accommodate the new wear liner. Mounting brackets with jackscrews provided a secure mount, with precision adjustment of the wear liner to reduce spillage.

This system closes the gap between the liner and the sealer, thus eliminating abrasion from trapped material without interfering with existing supports. When accompanied by the skirting and clamps, the system forms a tight belt seal, delivering outstanding fugitive material control. Special mounting tabs allow the liner and skirt seal to be adjusted or replaced from outside the chute, requiring no confined space entry.

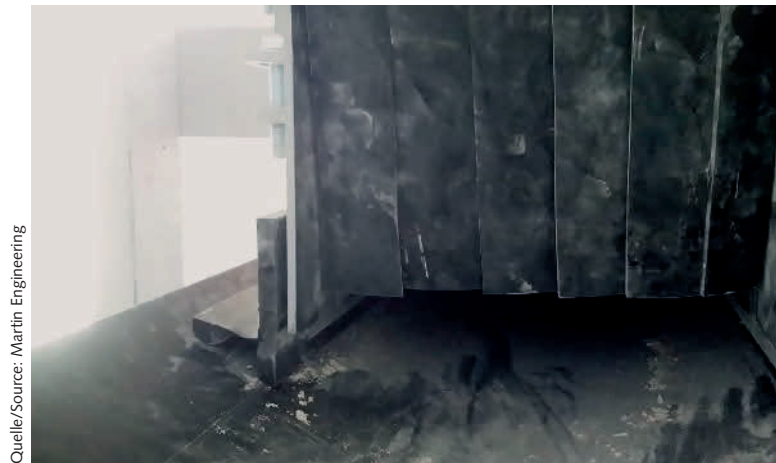
- 3 Staubvorhänge verlangsamen den Luftstrom und reduzieren die Emission flüchtiger Partikel
Dust curtains slow down the air flow and reduce fugitive particle emissions
