Tozu, Döküntüyü ve Duruşları Azaltan Dış Yan Sızdırmazlık Toz Lastiği Uygulaması

External Skirting Application to Mitigate Dust, Spillage and Downtime

■ Martin Engineering

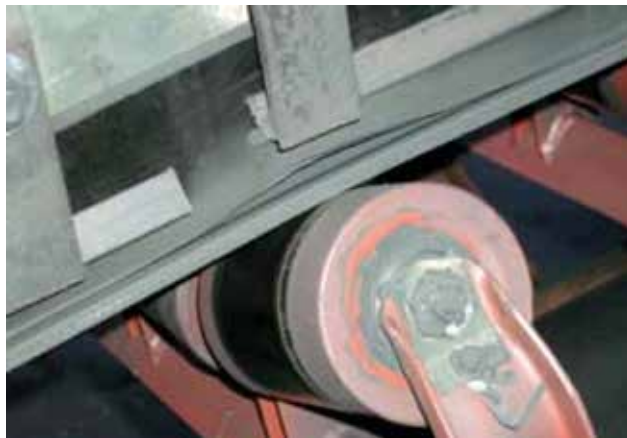
Şekil 1. Dalgacık oluşumu

Figure 1. Scalloping

- Dalgacık oluşumu, sıkışan malzemenin ruluyla toz lastiği arasında bir yüksek basınç alanı oluşturması durumunda meydana gelen bir olaydır ve sızdırmazlık sisteminde aşırı miktarda aşınmaya yol açar. [Şekil 1]

- Scalloping occurs when trapped material forms a high-pressure area between the roller and the skirt, causing excessive wear on the sealing system. [Fig. 1]

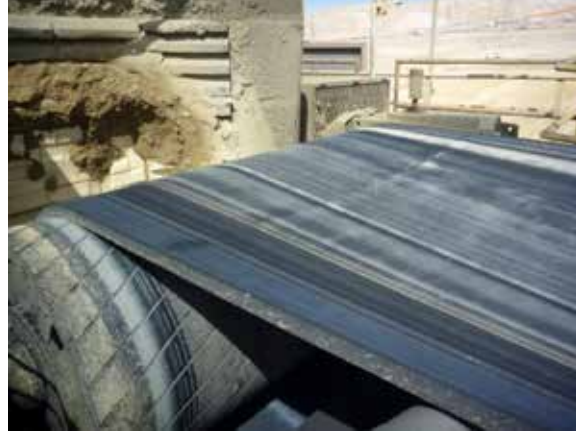
Şekil 2. Oluklar

Figure 2. Grooves

- Oluklar bandın tüm uzunluğu boyunca, toz lastiğinin altında oluşabilir. [Şekil 2]

- Grooves can be created along the entire length of the belt under the skirt. [Fig. 2]

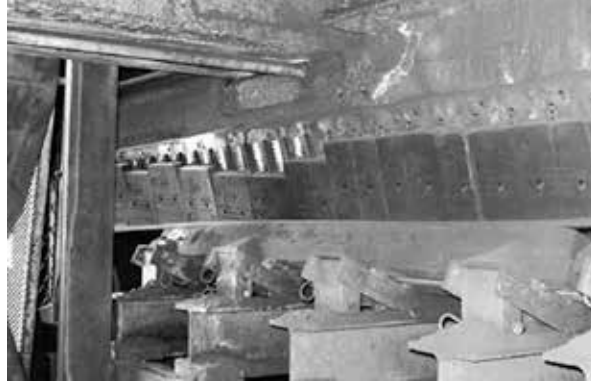
Şekil 4. Parçalı toz lastiklerinde dengesiz aşınma nedeniyle boşluklar oluşur ve bakım ihtiyacı artar
Figure 4. Sectional skirting can wear unevenly, causing gaps and increased maintenance

Parçalı dikey sızdırmazlık sistemlerinde, yükleme teknesinin dışındaki özel montaj plakalarına takılan ve birbirine geçen bir dizi sızdırmazlık bloğu kullanılır. [Şekil 4] Birbirine geçen bloklar elle aşağı doğru hareket ettirilebilirken yukarı harekete karşı direnir. Ancak bazılarının diğerlerine göre orantısız aşınması nedeniyle hassas şekilde ayarlanmaları zordur ve buna bağlı olarak dalgacık oluşumu meydana gelir. Ayrıca

Segmented vertical sealing systems use a series of interlocking sealing blocks installed outside the skirtboard on special mounting plates. [Fig. 4] The interlocking blocks can be manually moved downward, but resist upward movement. However, since some wear disproportionately to others, they

hem sızdırmazlığın hem de bandın erken aşınmasına neden olacak şekilde aşağı yönde gereğinden fazla ayarlanmaları da mümkündür. Bu bloklar, malzemenin bloklar arasına itilmesiyle ortaya çıkan boşluklar nedeniyle, malzeme sıkışmasının yanı sıra toz ve ince tane sızıntısı gibi etkilere açıktır.

are difficult to adjust accurately (leading to scalloping) and are easily over-adjusted (causing premature wear to the seals and belt). Gaps caused by material being forced between the blocks make them prone to material entrapment and leakage of dust and fines.

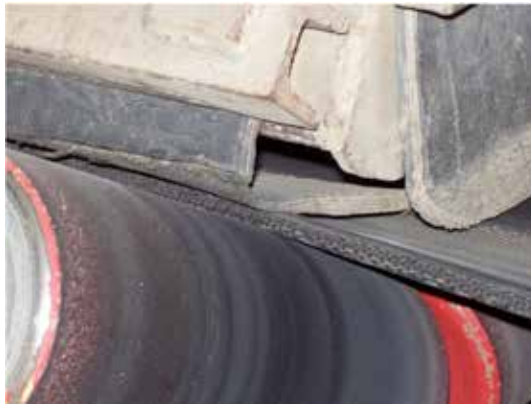
Şekil 5. İçe bakan sızdırmazlık şeklinde kullanılan eski bantlar, toz lastiğiyle bant arasında malzemenin sıkışmasına neden olur
Figure 5. Old belting used as a lay-in seal traps material between the seal and belt

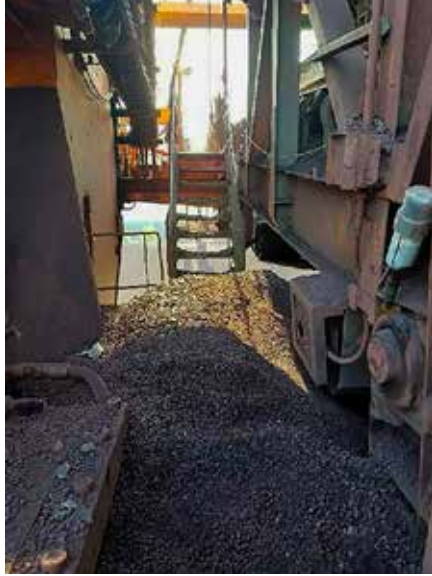
Şekil 8. Merdivenlerdeki ve yürüyüş yollarındaki birikme/yığılma işyeri tehlikelerine yol açıyordu
Figure 8. Cluttered stairs and walkways created a workplace hazard

Petrol koku (petkok) nakliyesinin yapıldığı bir liman terminalinde, yük gemisinden konveyör sistemine aktarım sağlayan bir istifleme yükleme vincinin transfer noktasında aşırı döküntü, kuyruk tamburu kirlenmesi ve bant merkezleme sorunları yaşanıyordu. [Şekil 8] Banda çarpan hafif ve kireçli yük şutun kenarlarından dökülüyor ve zeminde birikerek yürüyüş yollarında tehlike yaratıyordu. Bu durum normalde başka görevleri olan çalışanların her ay defalarca temizlik işine yönlendirilmesini gerektiriyor ve işçilik maliyetlerinin artmasına neden oluyordu.

A port terminal in Indiana handling petroleum coke (petcoke) was experiencing excessive spillage, tail pulley fouling and belt tracking issues on a transfer point from a stacker/reclaimer boom leading from a cargo ship to a conveyor system. [Fig.8] When hitting the belt, the light, chalky substance spilled out the sides of the chute and piled onto the floor, creating a walkway hazard. This required workers to be reassigned from other duties several times per month to clean, increasing labor costs.

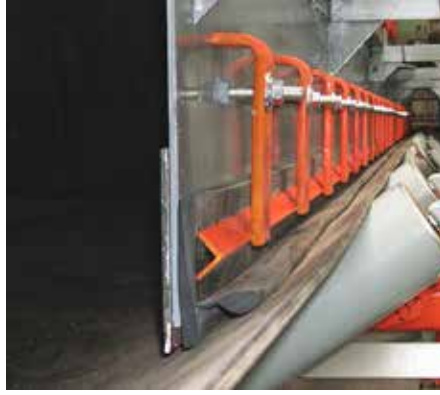
Şekil 9. Harici tasarımla şut sızdırmazlığı daha etkili olacak şekilde yeniden tasarlandı

Figure 9. The external configuration redesigns the chute for more effective sealing

Managers invited Martin Engineering to examine the issue and offer solutions. After thorough inspection, technicians installed wear liners, double skirting, and upper/lower belt trackers. [Fig. 9] The wear liner protects the wall, while the double skirting forms a seal that rides lightly on the belt, keeping fines from escaping. The wear liner and skirts are externally mounted for safe and easy maintenance. To maintain a true belt path, technicians installed upper and lower tracking technology and closely spaced 35° idlers for belt support that slide out for easy one-person maintenance. To protect the tail pulley, a plow was installed on the inside of the belt return to deflect fugitive material.

Three Martin technicians and 6 contractors completed the project over 2 shifts of 12 and 14 hours. The chute was tested numerous times and adjusted until the optimum trough angle and belt seal were achieved. After several boat loads of material, the customer reported "not a single pellet has hit the deck." Along with a near-complete elimination of spillage, operators said that the tracking issues were also resolved,

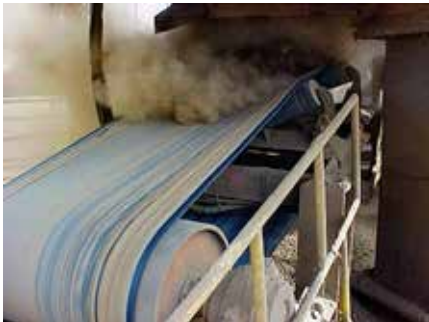
Toz bulabildiği her delikten kaçmaya çalışır.
Dust will seek out any gap from which to escape.

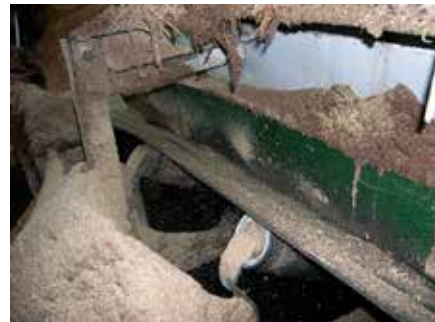
Dökülen ince taneler dönen bileşenleri kirletebilir ve bunlara zarar verebilir
Spillage of fines can foul rolling components, causing them to seize
