# PROBLEM SOLVED™ PAPER

**ÇÖZÜM:** CleanScape® Primer Bant Sıyırıcı

**MEVKİİ:** Yeniköy-Kemerköy, Kemerköy Enerji Termik Santrali, Muğla, Turkey

**BAŞLIK:** CleanScape® - Daha az bakım gerektirerek daha yüksek sıyırma performansı

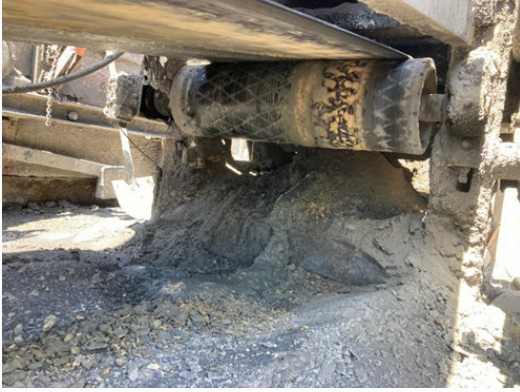
Yetersiz bant sıyırıcı performansı, geri taşınan malzeme (carryback), dökülme ve aşırı bakım ihtiyacına neden oluyordu.

Kemerköy Termik Santrali, yaklaşık 700 MW toplam kurulu güce sahip kritik bir enerji üretim tesisidir. Yılda yaklaşık 4 milyar kWh elektrik üreten ve günlük 21.600 ton yerli linyit tüketen tesis, kapsamlı bir konveyör sistemiyle kesintisiz olarak faaliyet göstermektedir. Kazan altında bulunan 800 mm genişliğindeki taban külü ve cüruf konveyörlerinde kullanılan poliüretan bant sıyırıcılar, malzemenin aşındırıcı özelliği nedeniyle hızla aşınıyor ve ortalama 20 günde bir değiştirilmeleri gerekiyordu. Bu durum; günlük temizlik ihtiyacına, ayda en az iki bakım müdahalesine, sürekli işçilik maliyetlerine, duruş riskine ve operasyon ekipleri açısından önemli zaman kayıplarına yol açıyordu. Ayrıca bu bantlarda kullanılan poliüretan sıyırıcılar, kısa kullanım ömürlerinin yanı sıra yeterli bant temizleme performansı da sağlayamıyordu.

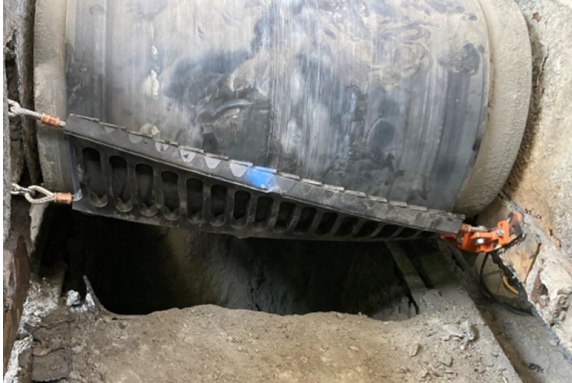
Yeni nesil CleanScape® bant sıyırıcı, sunduğu birçok avantaj nedeniyle tercih edildi.

Kalıcı, etkili ve düşük bakım gerektiren bir çözüm arayışındaki tesis yönetimi, Martin Engineering uzmanlarıyla görüşerek sahada detaylı bir inceleme gerçekleştirdi. Yapılan değerlendirmeler sonucunda, sunduğu birçok avantaj nedeniyle yeni nesil CleanScape® bant sıyırıcı tercih edildi:

1. Aşındırıcı malzemeler için özel olarak tasarlanmıştır.
2. Çok düşük temas basıncı sayesinde bant ömrünü uzatır.
3. Geleneksel primer ve sekonder bant sıyırıcılara kıyasla daha yüksek temizleme performansı sağlar.
4. Kavisli tasarımı sayesinde bant yüzeyiyle maksimum temas alanı oluşturur.
5. Kolay montaj ve neredeyse sıfır bakım gereksinimi sunar.
6. Bu uygulamada sıyırıcı uçlarının kullanım ömrü 12 aya kadar çıkmaktadır.
7. Düşük gerginlikle çalışması sayesinde konveyör duruş sürelerini azaltır.

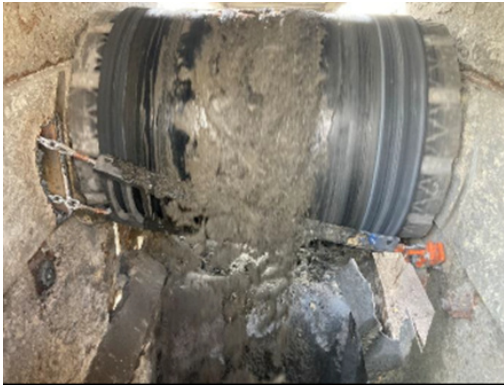
Üstün performansı ve dayanıklılığıyla CleanScape®, soruna kesin çözüm sağladı.

Temizlik, bakım ve işçilik açısından net ve ölçülebilir kazanımlar elde edilirken, bakım ve kontrol sürelerinde %75 azalma sağlandı. Daha önce günlük yapılan temizlik işlemleri haftada bire düşürüldü ve ortalama 20 günde bir gerçekleştirilen sıyırıcı değişimi 12 aya bire indirildi. Sonuç olarak, tesisin duruş süreleri önemli ölçüde azaltıldı. Kemerköy'de elde edilen yüksek memnuniyet ve belirgin performans artışı sayesinde, bölgedeki başka bir termik santral de CleanScape® yatırımı yaptı. CleanScape®, bakım iş yükünü azaltması, tek başına yüksek bant temizleme performansı sağlaması ve poliüretan bant sıyırıcılardan kaynaklanan kronik sorunları ortadan kaldırmasıyla Kemerköy'de kalıcı ve etkili bir çözüm sundu.
