PROBLEM SOLVED™ PAPER

ÇÖZÜMLERİ: Martin® Hava Şoku

ENDÜSTRİ: Çimento

MÜŞTERİ: İzmir Çimentoş, İzmir, Türkiye

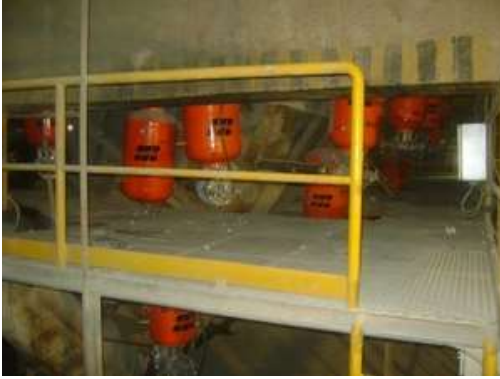
İzmir Türkiye'deki İzmir Çimentoş fabrikasına birkaç iş günü içinde 50 adet Martin® Hava Şoku kuruldu.

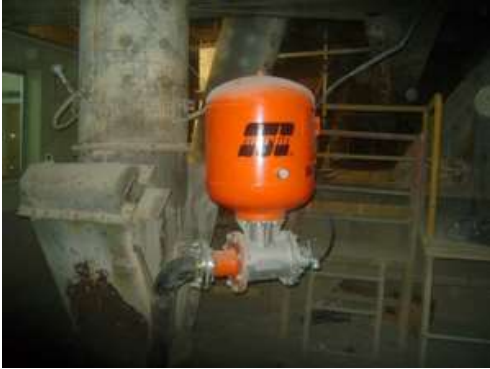
Tornado Egzoz valflerine sahip Martin® Hava Şokları, ön ısıtıcıya yapışan malzemeyi temizlemek için basınçlı havayı kullanır.

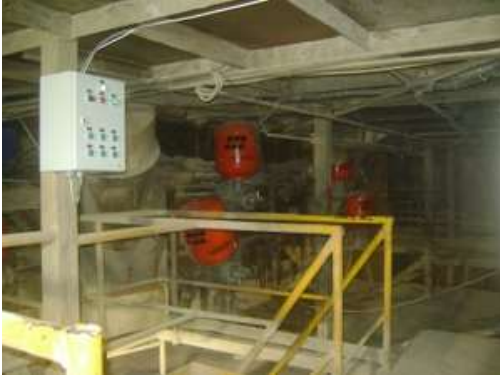
Martin, tesisteki beklenmedik bir duruştan yararlanarak kısa sürede 50 hava şoku kurmayı başardı.
